UNIDADE BÁSICA DE SAÚDE - PADRÃO I	
DSH ENGENHARIA	
Rua Marechal Castelo Branco, 78 - ROQUE GONZALES / RS - Fone: (55) 3365 1348 ou (55) 9655 3088	
Projeto	07 / 14
Nº 042	
PROJETO ARQUITETÔNICO	
Projeto:	01 / 23

Douglas dos Santos Haas	
Engenheiro Civil - CREA/RS 166.385 - CPF: 015.480.710-99	
Proprietário:	Município de Dezesseis de Novembro - RS
Prefeito	AGOSTO 2014
ENDEREÇO	Rua Santo Antônio, Quadra nº 04 - Lotes 31 e 32 - DEZESSEIS DE NOVEMBRO - RS
ÁREA	475,16 m <sup>2</sup>
Planta de Cobertura e Planta Baixa das Caixas D'água

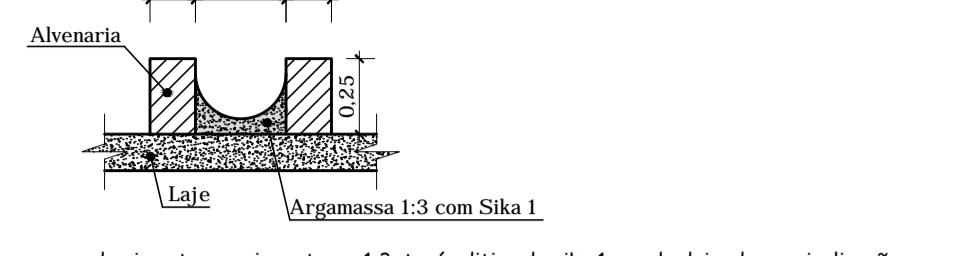
### Detalhe das Calhas

OBS 1: A argamassa de cimento e areia no trço 1:3, terá aditivo de sika 1, sendo deixado uma inclinação mínima de 1% em direção as descidas pluviais.  
 OBS 2: As alvenarias serão revestidas com argamassa no trço 1:3, com adição de sika 1.  
 OBS 3: Após a cura das argamassas será feita a impermeabilização das calhas, sendo impermeabilizado o fundo e as laterais com 1 demão de Masterseal 515 e após com 3 demões de Masterseal 550.
